การศึกษามาตรฐานสุขอนามัยในสถานบริการน้ำมันเชื้อเพลิง  
ถนนเชียงใหม่-ฮอด จังหวัดเชียงใหม่

PUBLIC TOILET'S STANDARDS OF THE PETROL SERVICE STATIONS  
ON CHIANG MAI – HOD ROAD, CHIANGMAI PROVINCE.

วิทยานิพนธ์นี้เป็นส่วนหนึ่งของการศึกษา  
หลักสูตรสาธารณสุขศาสตรมหาบัณฑิต สาขาวิชาสาธารณสุขศาสตร์  
บัณฑิตวิทยาลัย มหาวิทยาลัยราชภัฏเชียงใหม่

พ.ศ. 2561

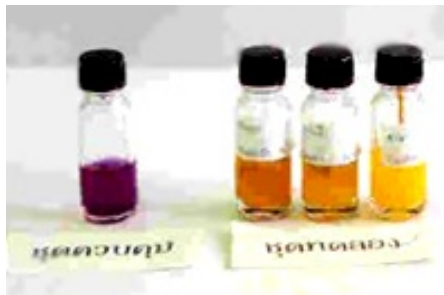
ภาพที่ 2.2 การอ่านและรายงานผล

ถ้าสารละลายเปลี่ยนจากสีม่วงเป็นสีเหลืองภายใน 24 ชั่วโมง แสดงว่า มีเชื้อโคลิฟอร์ม ให้รายงานผลเป็นบวก (+, Positive) ถ้าสารละลายยังคงมีสีม่วง (หรือจางลงเล็กน้อย) แสดงว่า ตัวอย่างนั้นไม่มีเชื้อโคลิฟอร์ม ให้รายงานผลเป็นลบ (-, Negative) (กองสุขาภิบาลอาหาร, 2557)
